ロスナイってすごい！！と言うけれど、本当にすごいのか？

三菱製 ロスナイでの吸気温度検証

機種 VL-1400U-C

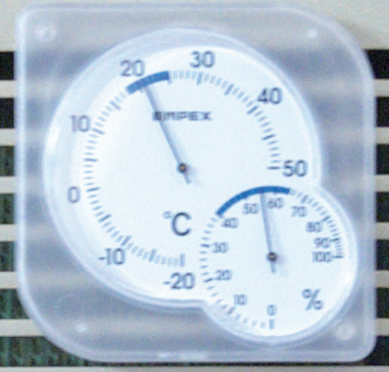
室内の温度は約 21℃ です。熱交換された吸気温度は 11.5℃ です。

室内循環温度 21℃

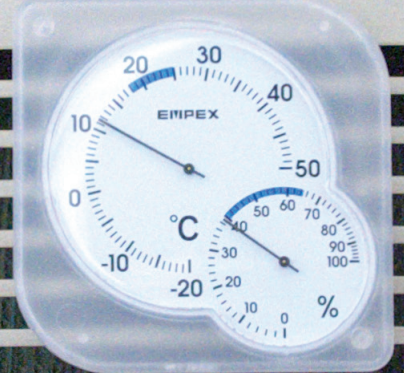
問題の外気温度ですが、氷点下 17.2℃ です。

熱交換後の温度 11.5℃
参考外気温度 -17.2℃
